# INFO TRAFIC

UN ÉBOULEMENT DE TALUS INTERROMPT DURABLEMENT LA CIRCULATION DE VOS TRAINS

## LIGNE L SUD FERMÉE

## LIGNE U FERMÉE

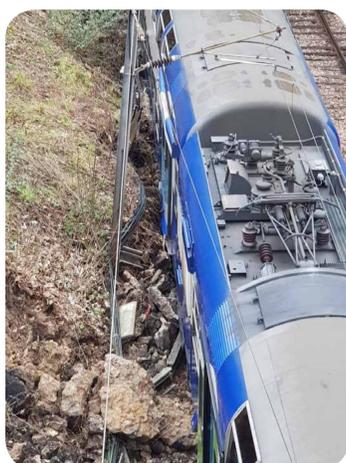
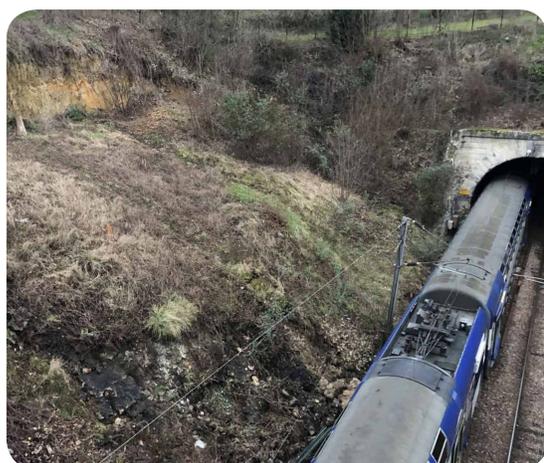
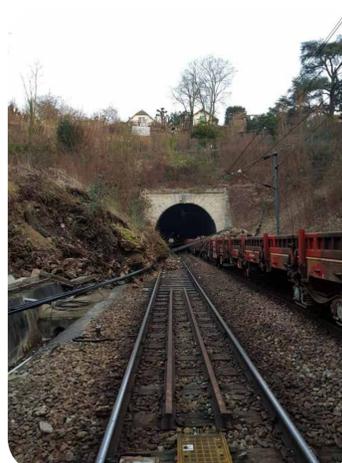
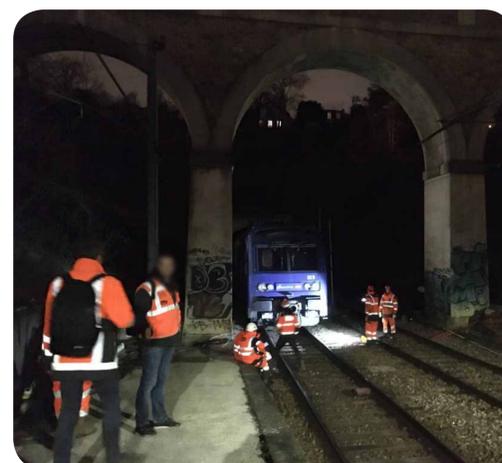
Mardi 4 février peu avant 23h, un train de la ligne U circulant entre La Verrière et La Défense observe un amoncellement de terre créé au niveau des rails par un glissement de terrain.

Après un freinage d'urgence, le train s'est arrêté quelques mètres après la gare de Sèvres-Ville d'Avray alors qu'il était partiellement engagé dans le tunnel. La soixantaine de voyageurs présents à bord a alors été évacuée en toute sécurité. Il n'y a eu aucun blessé.

D'après les premières conclusions, la caténaire et le train sont endommagés et le terrain a été jugé instable.

Suite aux pluies abondantes des derniers jours et à une variation importante des températures, les infiltrations d'eau dans le talus ont alourdi une partie fragile.

Les travaux de confortement ont eu lieu dès la soirée du mercredi 5 février. Le talus a été mis sous surveillance permanente avec pour premier objectif la sécurité.

Suite aux expertises conduites, les travaux de remise en état sont en cours de structuration et vont concerner : la stabilisation du talus, les opérations de terrassement, le retrait des déblais, la remise en état des voies et le repositionnement de la caténaire.
